### ABACO DELLE PROPOSTE D'INTERVENTO

### ELENO DELLE CRITICITA' (D.M: 236/89 - Art. 8.2.1, 8.2.2, 8.2.3)

### TAVOLA P 1 003

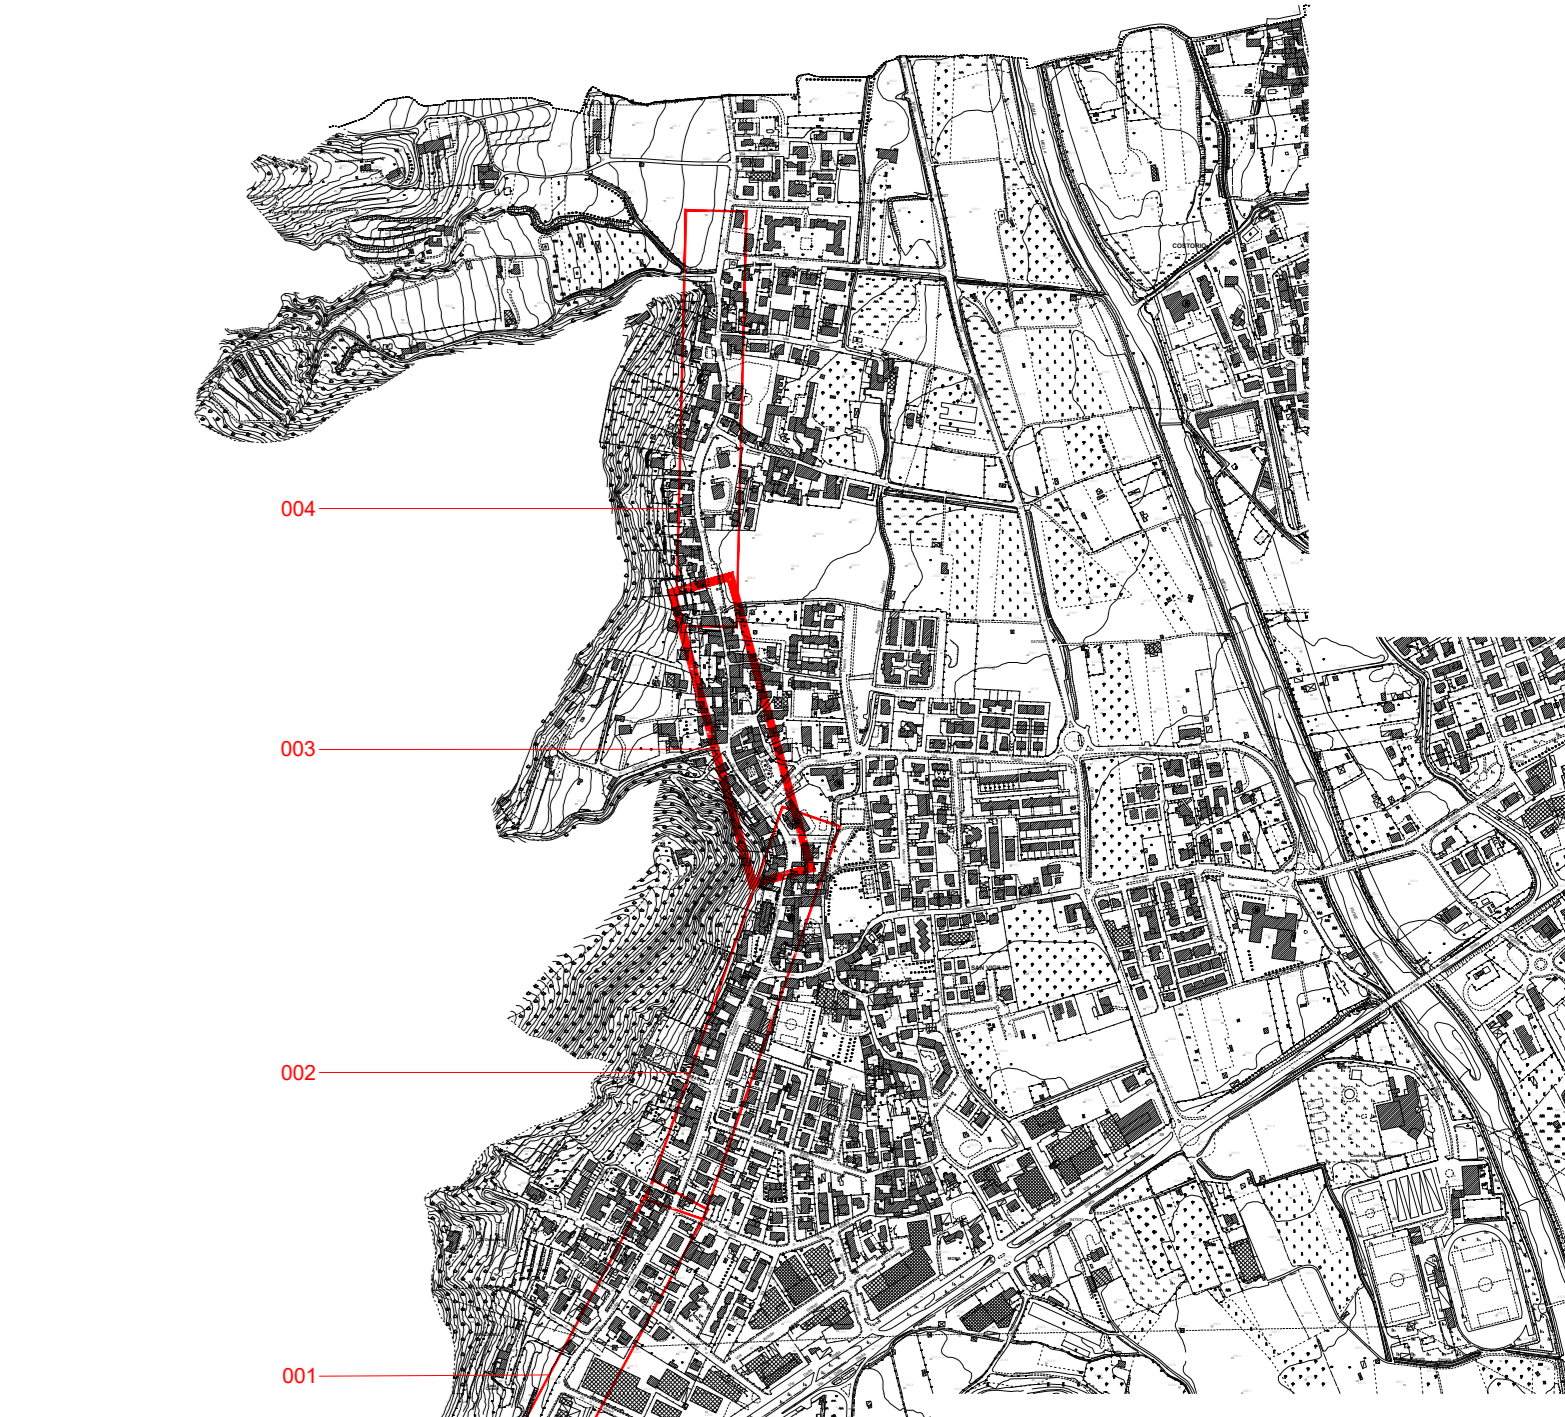
<b>Punto 79 - Foto 75 - Difficoltà 1.4</b> Percorso non protetto  <b>Proposta di intervento:</b> 9. Realizzazione di segnaletica orizzontale per percorsi pedonali Quantità ml. 11,00 10. Differenziazione cromatica di percorsi pedonali Quantità mq. 17,00 13. Realizzazione di segnaletica orizzontale per attraversamenti pedonali, linee di arresto, etc. Quantità mq. 17,00	<b>Punto 83 - Foto 79 - Difficoltà 5.1</b> Pavimentazione sconnessa  <b>Proposta di intervento:</b> 1. Rifacimento del manto di usura in asfalto dei marciapiedi ed eventuale regolarizzazione delle pendenze Quantità mq. 9,00	<b>Punto 86 - Difficoltà 5.1</b> Pavimentazione sconnessa  <b>Proposta di intervento:</b> INTERVENTI INCLUSI IN QUELLI PREVISTI AL PUNTO 88	<b>Punto 89 - Foto 85 - Difficoltà 5.1</b> Pavimentazione sconnessa  <b>Proposta di intervento:</b> INTERVENTI INCLUSI IN QUELLI PREVISTI AL PUNTO 88	<b>Punto 92 - Foto 88 - Difficoltà 1.4</b> Percorso non protetto  <b>Proposta di intervento:</b> 13. Realizzazione di segnaletica orizzontale per attraversamenti pedonali, linee di arresto, etc. Quantità mq. 33,00	<b>Tratto: 98 - Foto 91-92 - Difficoltà:</b> 1.1 Larghezza marciapiedi < 90 cm 1.2 Impossibilità di invertire il percorso ogni 10 metri con piazzola 150x150 cm 1.4 Percorso non protetto  <b>Proposta di intervento:</b> 18. Demolizione di marciapiedi esistenti di qualsiasi natura Quantità ml. 16,00 28. Realizzazione di nuovo marciapiedi in materiale lapideo Quantità mq. 24,00	<b>Tratto: 105-109 - Foto 99-102 - Difficoltà:</b> 1.1 Larghezza marciapiedi < 90 cm 1.2 Impossibilità di invertire il percorso ogni 10 metri con piazzola 150x150 cm 1.4 Percorso non protetto  <b>Proposta di intervento:</b> 9. Realizzazione di segnaletica orizzontale per percorsi pedonali Quantità ml. 77,00 10. Differenziazione cromatica di percorsi pedonali Quantità mq. 70,00	<b>Punto 111 - Foto 105-106-107 - Difficoltà 5.1</b> Pavimentazione sconnessa  <b>Proposta di intervento:</b> 1. Rifacimento del manto di usura in asfalto dei marciapiedi ed event. regolariz. delle pendenze Quantità mq. 40,00 10. Differenziazione cromatica di percorsi pedonali Quantità mq. 16,00	<b>Punto 114 - Foto 109 - Difficoltà 3.3</b> Rami di piante ad altezza < 210 cm  <b>Proposta di intervento:</b> 30. Potatura di alberi Quantità nr. 1

<b>Punto 78 - Foto 76 - Difficoltà 1.4</b> Percorso non protetto  <b>Proposta di intervento:</b> 1. Rifacimento del manto di usura in asfalto dei marciapiedi ed ev. regolarizzazione delle pendenze Quantità mq. 20,00 9. Realizzazione di segnaletica orizzontale per percorsi pedonali Quantità ml. 42,00 10. Differenziazione cromatica di percorsi pedonali Quantità mq. 63,00 13. Realizzazione di segnaletica orizzontale per attraversamenti pedonali, linee di arresto, etc. Quantità mq. 63,00	<b>Punto 82 - Foto 78 - Difficoltà 5.1</b> Pavimentazione sconnessa  <b>Proposta di intervento:</b> 1. Rifacimento del manto di usura in asfalto dei marciapiedi ed eventuale regolarizzazione delle pendenze Quantità mq. 11,00	<b>Punto 85 - Foto 81-82 - Difficoltà 1.4</b> Percorso non protetto  <b>Proposta di intervento:</b> 31. Realizzazione di un attraversamento pedonale rialzato Quantità mq. 40,00 13. Realizzazione di segnaletica orizzontale per attraversamenti pedonali, linee di arresto, etc. Quantità mq. 31,00	<b>Punto 88 - Foto 84 - Difficoltà 1.2 - 5.1</b> Impossibilità di invertire il percorso ogni 10 metri con piazzola 150 x 150 cm Pavimentazione sconnessa  <b>Proposta di intervento:</b> 1. Rifacimento del manto di usura in asfalto dei marciapiedi ed eventuale regolarizzazione delle pendenze Quantità mq. 165,00	<b>Punto 91 - Foto 87 - Difficoltà 5.1</b> Pavimentazione sconnessa  <b>Proposta di intervento:</b> INTERVENTI INCLUSI IN QUELLI PREVISTI AL PUNTO 88	<b>Tratto 96 - Foto 89-90 - Difficoltà 1.4</b> Percorso non protetto  <b>Proposta di intervento:</b> 9. Realizzazione di segnaletica orizzontale per percorsi pedonali Quantità ml. 48,00 10. Differenziazione cromatica di percorsi pedonali Quantità mq. 44,00	<b>Punto 104 - Foto 100 - Difficoltà 1.4</b> Percorso non protetto  <b>Proposta di intervento:</b> 13. Realizzazione di segnaletica orizzontale per attraversamenti pedonali, linee di arresto, etc. Quantità mq. 36,00 10. Differenziazione cromatica di percorsi pedonali Quantità mq. 36,00	<b>Punto 108 - Foto 104 - Difficoltà 4.9</b> Cadiolo/chiusino con dislivello dal piano di camminamento > 1 cm  <b>Proposta di intervento:</b> 8. Rimessa in quota di chiusini e/o caditoie in ghisa Quantità nr. 1	<b>Punto 113 - Foto 109 - Difficoltà 3.3</b> Rami di piante ad altezza < 210 cm  <b>Proposta di intervento:</b> 30. Potatura di alberi Quantità nr. 1

<b>Punto 77 - Foto 74 - Difficoltà 1.4</b> Percorso non protetto  <b>Proposta di intervento:</b> 9. Realizzazione di segnaletica orizzontale per percorsi pedonali Quantità ml. 22,00 10. Differenziazione cromatica di percorsi pedonali Quantità mq. 30,00 13. Realizzazione di segnaletica orizzontale per attraversamenti pedonali, linee di arresto, etc. Quantità mq. 33,00 17. Installazione di nuova segnaletica verticale Quantità nr. 2 29. Installazione di impianto semaforico Quantità nr. 1	<b>Punto 80 - Foto 77 - Difficoltà 4.1</b> Dislivello > 2,5 cm  <b>Proposta di intervento:</b> 6. Adeguamento dell'altezza dei cordoli dello scivolo di salita al marciapiede in asfalto Quantità nr. 1	<b>Punto 84 - Difficoltà 5.1</b> Pavimentazione sconnessa  <b>Proposta di intervento:</b> 1. Rifacimento del manto di usura in asfalto dei marciapiedi ed eventuale regolarizzazione delle pendenze Quantità mq. 13,00	<b>Punto 87 - Foto 83 - Difficoltà 5.1</b> Pavimentazione sconnessa  <b>Proposta di intervento:</b> INTERVENTI INCLUSI IN QUELLI PREVISTI AL PUNTO 88	<b>Punto 90 - Foto 86 - Difficoltà 5.1</b> Pavimentazione sconnessa  <b>Proposta di intervento:</b> INTERVENTI INCLUSI IN QUELLI PREVISTI AL PUNTO 88	<b>Punto 94 - Foto 88-89 - Difficoltà 1.4</b> Percorso non protetto  <b>Proposta di intervento:</b> 1. Rifacimento del manto di usura in asfalto dei marciapiedi ed event. regolariz. delle pendenze Quantità mq. 12,00 9. Realizzazione di segnaletica orizzontale per percorsi pedonali Quantità ml. 20,00 10. Differenziazione cromatica di percorsi pedonali Quantità mq. 18,00	<b>Tratto: 101 - Foto 95-97 - Difficoltà:</b> 1.1 Larghezza marciapiedi < 90 cm 1.2 Impossibilità di invertire il percorso ogni 10 metri con piazzola 150x150 cm 1.4 Percorso non protetto  <b>Proposta di intervento:</b> 9. Realizzazione di segnaletica orizzontale per percorsi pedonali Quantità ml. 62,00 10. Differenziazione cromatica di percorsi pedonali Quantità mq. 62,00	<b>Punto 107 - Foto 103 - Difficoltà 4.9</b> Cadiolo/chiusino con dislivello dal piano di camminamento > 1 cm  <b>Proposta di intervento:</b> 8. Rimessa in quota di chiusini e/o caditoie in ghisa Quantità nr. 1	<b>Punto 112 - Foto 109 - Difficoltà 3.3</b> Rami di piante ad altezza < 210 cm  <b>Proposta di intervento:</b> 30. Potatura di alberi Quantità nr. 1
